INFORME SOBRE EL ESTADO DE LAS ÁREAS INFANTILES Y DEPORTIVAS EN PUERTA DEL ÁNGEL

ASOCIACIÓN *VECINAL*
PUERTA DEL ÁNGEL
AVPA!

Durante el mes de enero de 2023, varias personas de la Asociación Vecinal Puerta del Ángel-AVPA! hemos realizado un estudio de las 15 áreas de juegos infantiles y 3 zonas deportivas municipales.

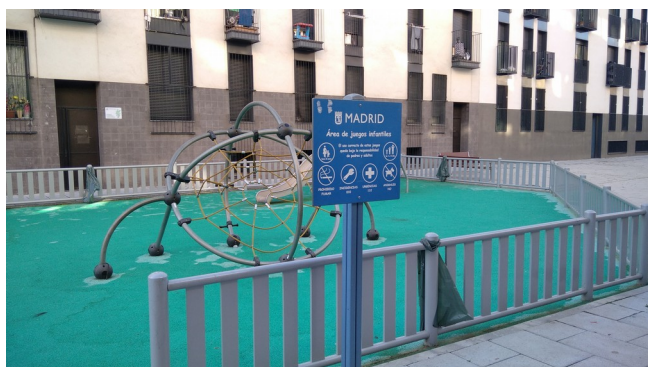
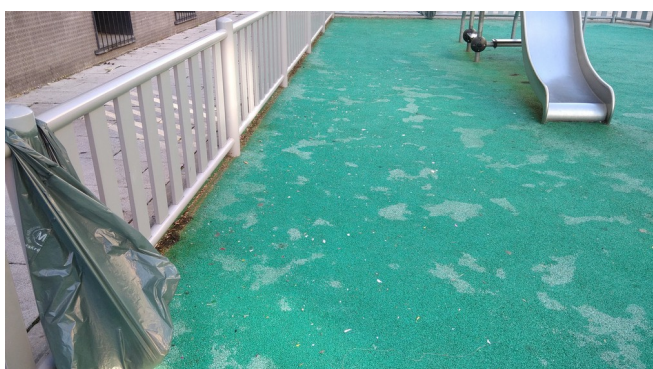
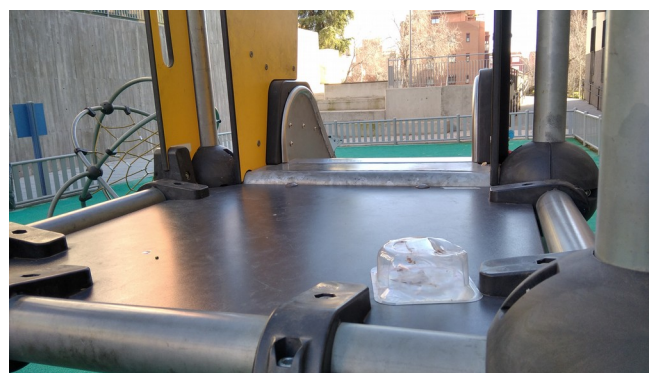
Área infantil 10157 calle San Canuto, 16

Plástico y metal. Balancines, laberintos de cuerdas y tobogán. Suelo blando de caucho. Panel informativo.

Moderno. Buen estado

Limpieza deficiente: colillas, hojas, papeles, cristales.

No hay elementos para personas con necesidades especiales, no existen en ninguna de las áreas infantiles observadas.

No hay papeleras, agua, sombras, bancos ni iluminación. Solo un espacio con gradas de cemento. Entorno gris.

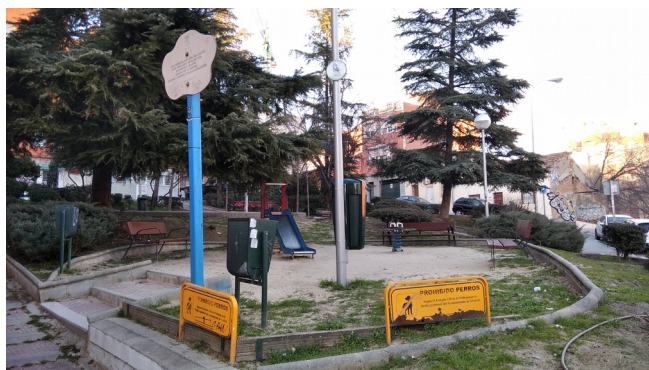
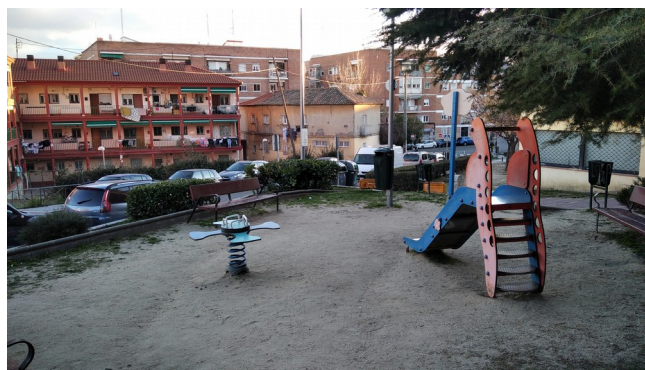
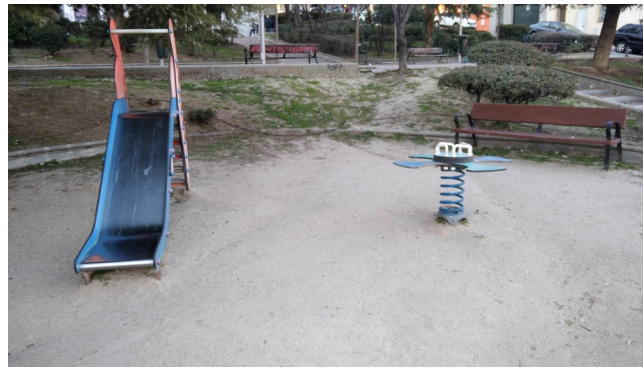
Área infantil 10102 calle Juan Antón, 34

Conjunto de dos elementos balancín y tobogán. Sin valla separadora. Suelo de arena irregular. Panel informativo.

Antiguo y degradado por la intemperie.

Limpieza deficiente: latas, colillas, papeles, excrementos animales alrededor.

No hay elementos para personas con necesidades especiales,

Papeleras, zonas de descanso, iluminación y agua sí. Dudamos mucho que ninguna familia venga aquí a jugar pues el entorno está lleno de excrementos de animales y la zona de jardín muy deteriorada y sucia.

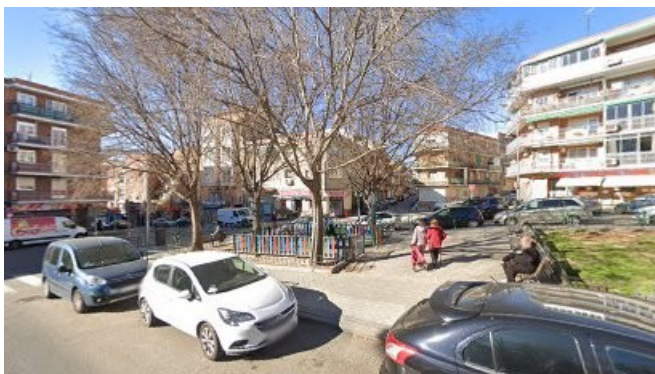
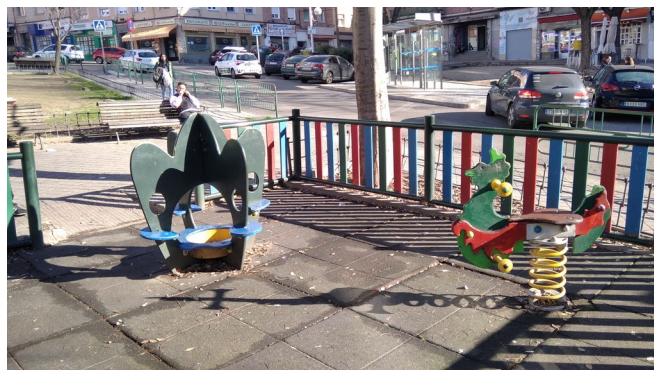
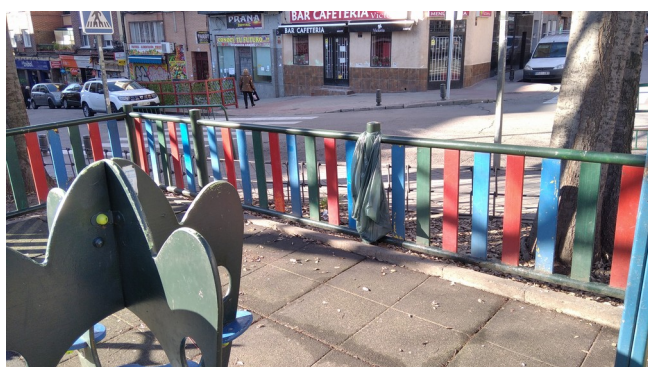
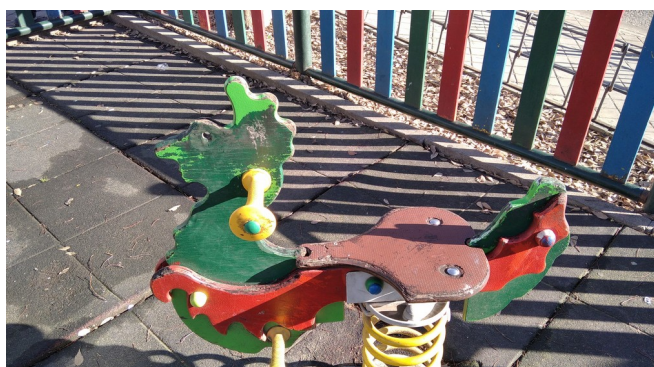
Área infantil 10107 calle Huerta de Castañeda, 30

Espacio reducido. Solo dos elementos: un balancín y uno giratorio inservible. Suelo caucho desgastado. Valla perimetral metal de colores.

Antiguo y degradado. Suelo agrietado y con fisuras.

Deficiente limpieza: papeles, colillas, hojas.

No accesibles para niños y niñas con necesidades especiales.

Papeleras y sombra sí, agua e iluminación no. Espacio encajonado entre dos calles, poco funcional como espacio infantil. En la plaza hay terreno suficiente para un emplazamiento mejor.

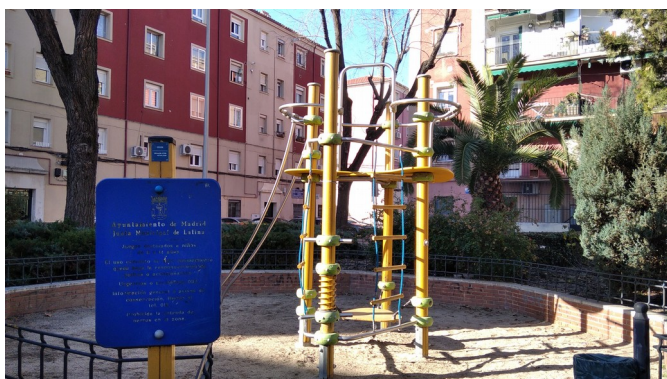
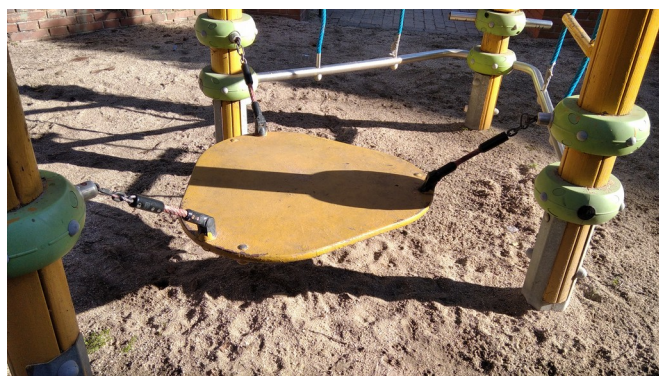
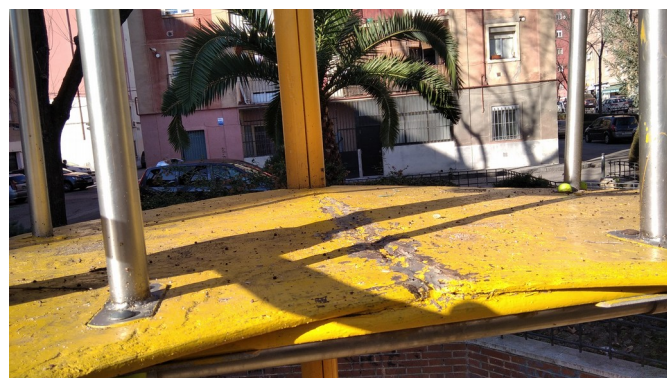
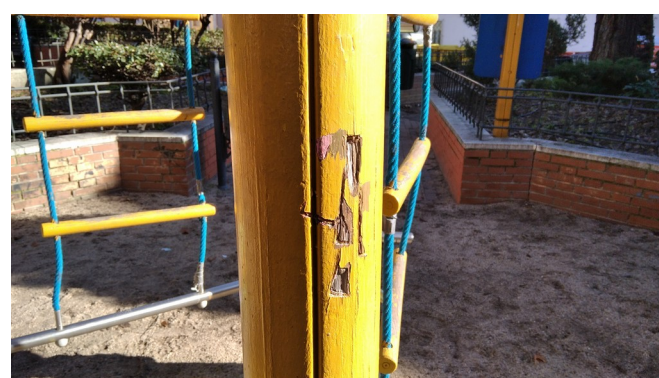
Área infantil 10104 plaza Mariano Lanuza, 9

Madera, metal y plástico. Torre con multiacceso. Suelo arena.
Panel informativo.

Antiguo, repintado. Deficiente conservación y mantenimiento
(astillas sueltas).

Descuidado. Colillas y papeles.

No accesibles para niños y niñas con necesidades especiales.

Una papelera. Ni agua ni bancos cerca. Sombra sí.
Iluminación la del parque. El espacio es reducido y está
rodeado de ajardinamiento con muros gruesos a media altura.
Situado junto a una pequeña plaza con bancos deteriorados.

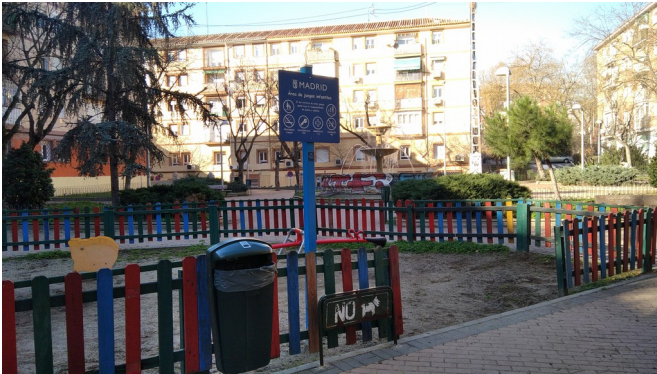
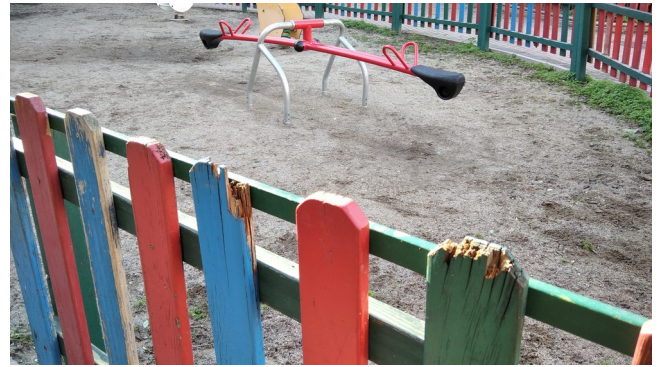
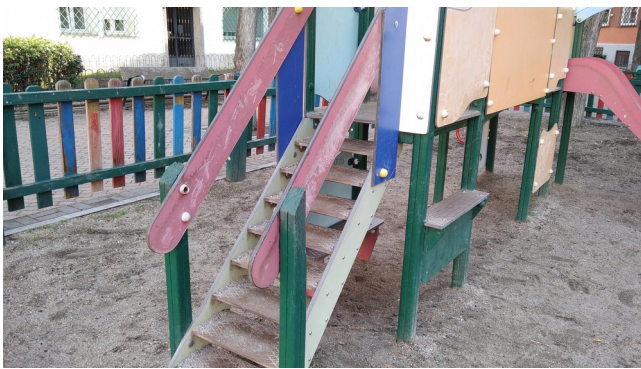
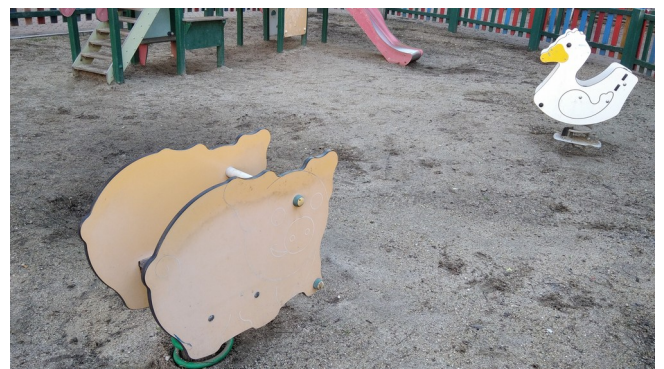
Área infantil 10103 plaza Patriarca Eijo y Garay

Balancines, columpios y torre techada con pasarela y multiacceso. Suelo de tierra. Valla perimetral de madera de colores. Panel informativo.

Deteriorado por el uso y degradado por la exposición. La valla está parcialmente caída, pintura en mal estado y alguna castilla suelta.

Colillas, cacas de perro y hierba alta en los bordes.

No accesibles para niños y niñas con necesidades especiales.

Antiguo y en muy mal estado de conservación, especialmente grave al ser una plaza en la que juegan muchos niños y niñas. Papeleras, agua, sombra y bancos sí. Iluminación, la de la plaza.

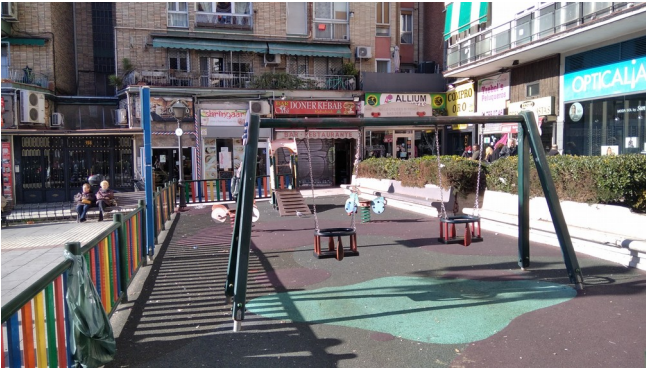
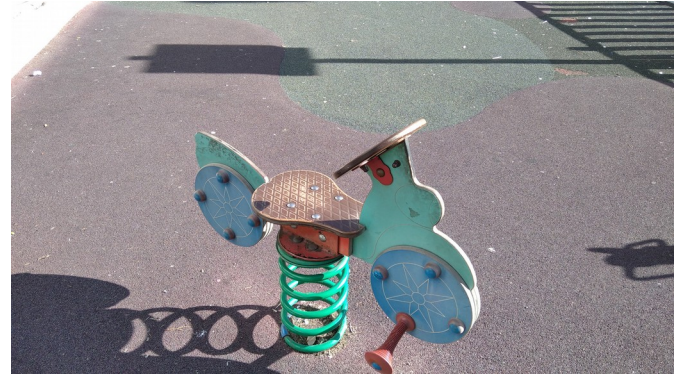
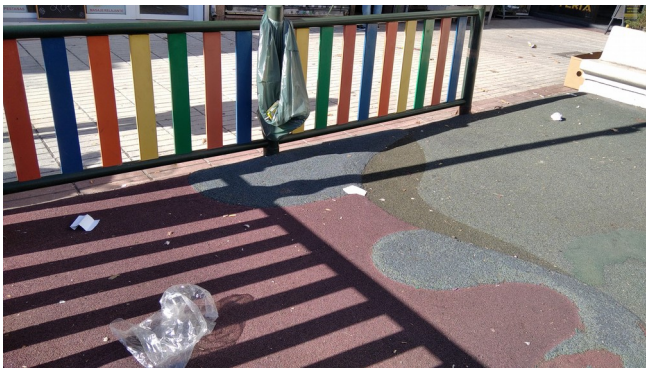
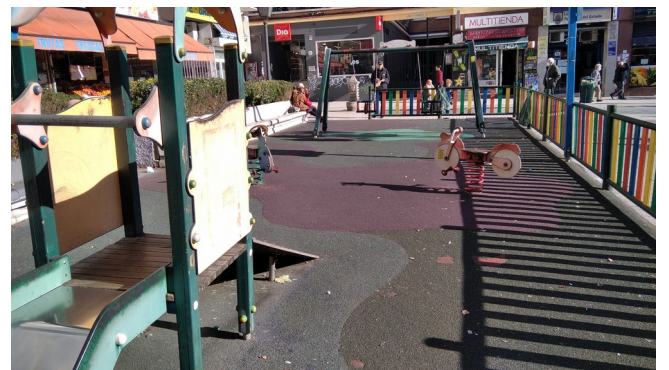
Área infantil 10105 Plaza del Metro Alto de Extremadura

Madera, metal y plástico. Suelo blando homologado. Columpios, balancines, tobogán con rampas multiacceso. Valla perimetral de metal de colores. Panel informativo.

Material sucio, desgastado, descolorido. Suelo con desniveles.

Colillas y restos variados (envoltorios, botellas plástico, papeles)

No accesibles para niños y niñas con necesidades especiales.

Entorno sucio y descuidado. Papeleras saturadas. No hay agua ni sombras. Hay bancos de piedra rotos en algún tramo. La plaza es una zona con bastante contaminación por el tráfico. No parece la más adecuada para un emplazamiento saludable para niños y niñas.

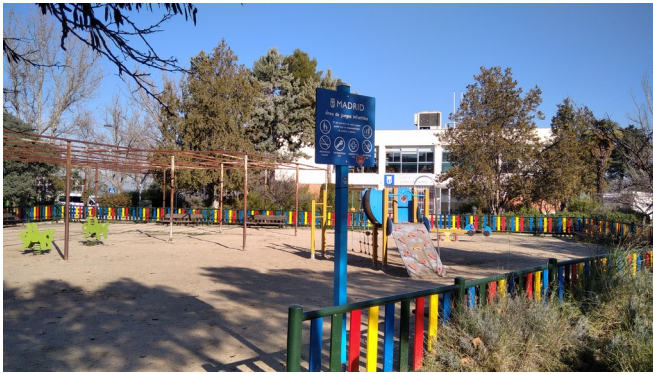
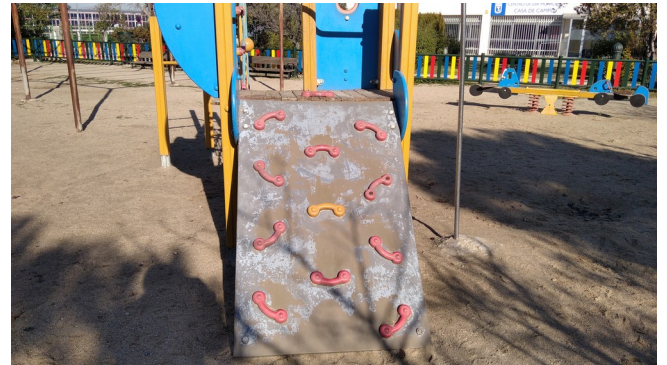
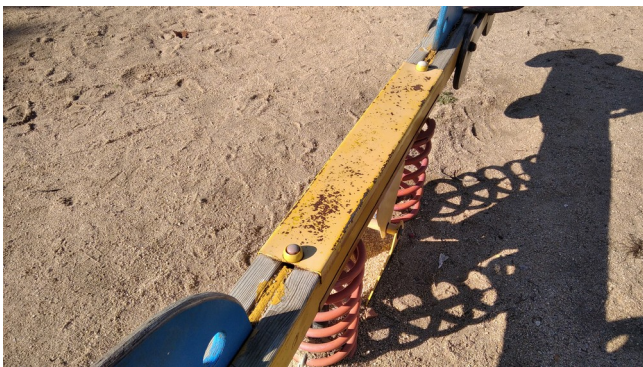
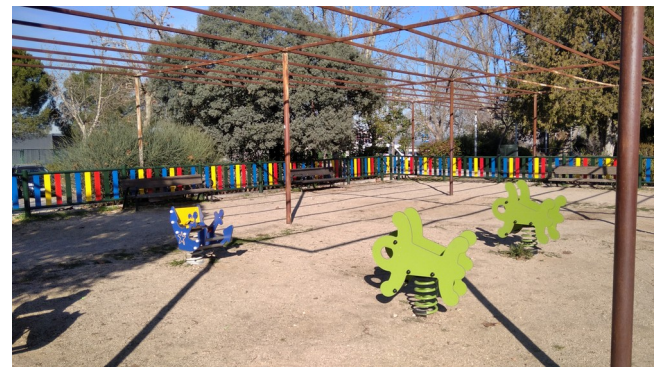
Área infantil 09143 calle Principal de las Provincias, 21. Casa de Campo

Espacioso. Balancines, columpios, tobogán, valla perimetral metálica de colores.

Elementos gastados. Conservación deficiente. Pérgolas herrumbrosas que no dan sombra.

Aceptable.

No accesibles para niños y niñas con necesidades especiales.

Consta de papeleras, agua, sombra (árboles), bancos e iluminación. Es un Área Infantil muy agradable, pese a lo antiguo de los columpios.

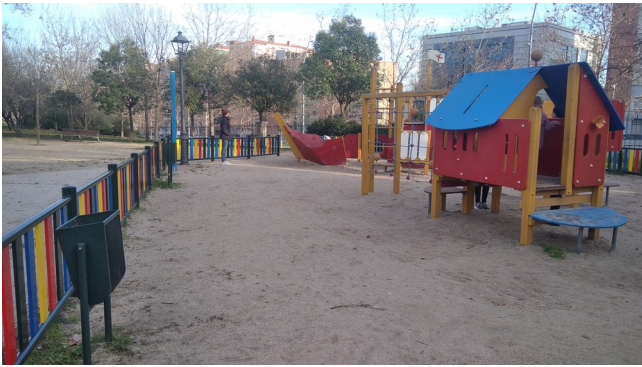
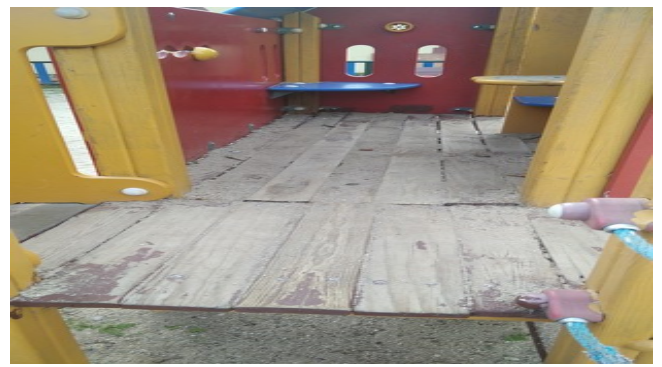
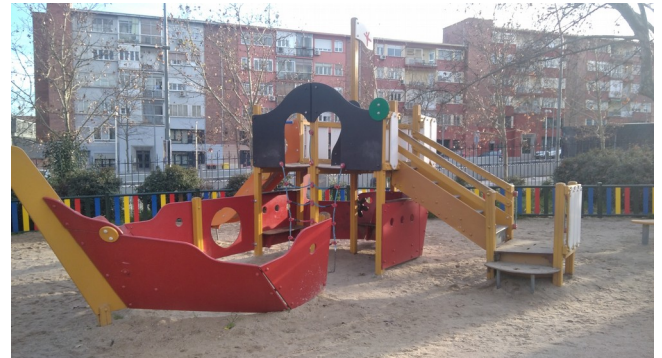
Área infantil 09145 calle Principal de las Provincias, 7. Casa de Campo

Espacioso. Elementos y juegos variados. Torres-pasarela con multiacceso, toboganes y rampas. Laberinto techado, maqueta barco vikingo, balancines, giratorios.

Nuevo, aunque necesita mantenimiento y conservación.

Aceptable

No accesibles para niños y niñas con necesidades especiales.

Papeleras y bancos sí. Agua y sombra no. Área muy recomendable para el juego de niños y niñas, aunque hay elementos del entorno a mejorar y reaprovechar.

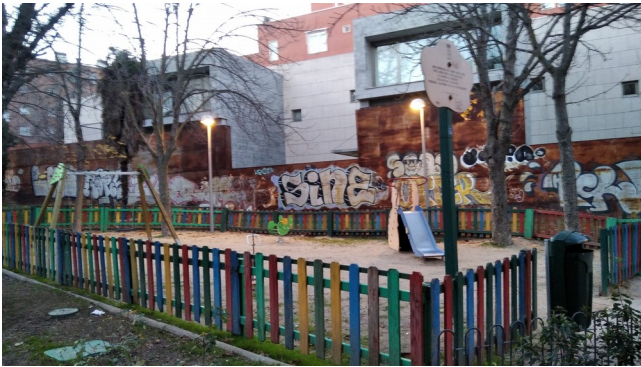
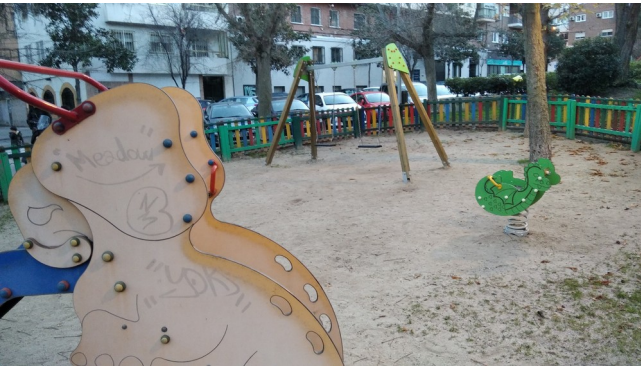
Área infantil 10112 calle San Crispín, 7

Columpio, balancín y minitobogán. Vallado de madera de colores. Panel informativo. Suelo de arena.

Excepto el columpio que es nuevo, el resto muy degradado por el uso y la intemperie. Vallado parcialmente vencido y deteriorado (astillas).

Deficiente: Hojas, papeles...

Agua no. Papeleras, sombra, bancos sí, estos últimos muy degradados por la intemperie, están en una plaza junto al parque. Paredes del centro municipal aledaño abandonadas con pintadas antiguas.

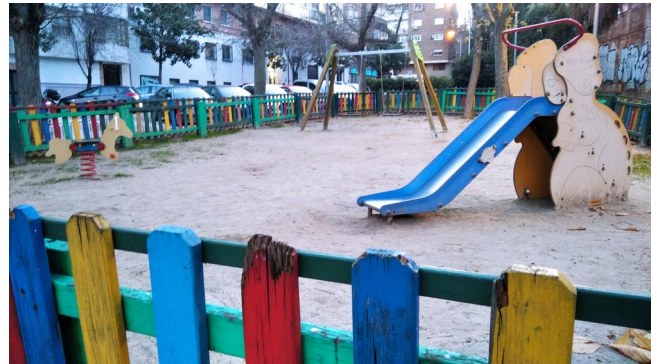
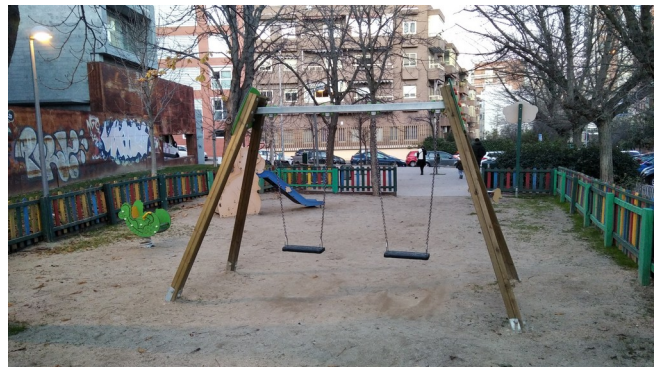
No accesibles para niños y niñas con necesidades especiales.

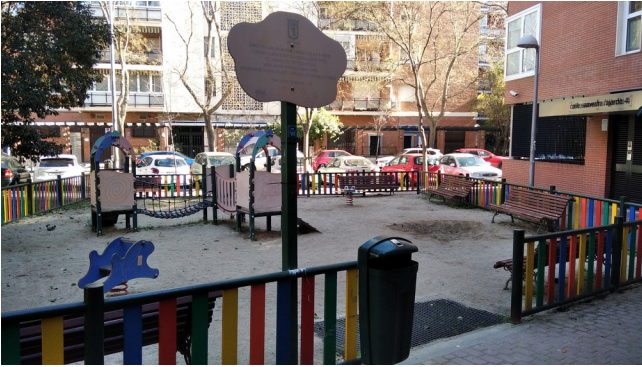
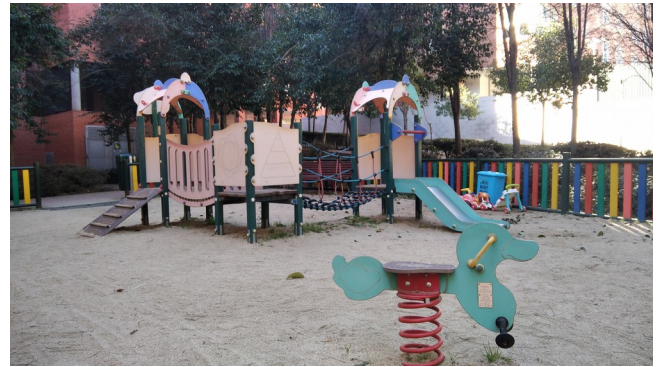
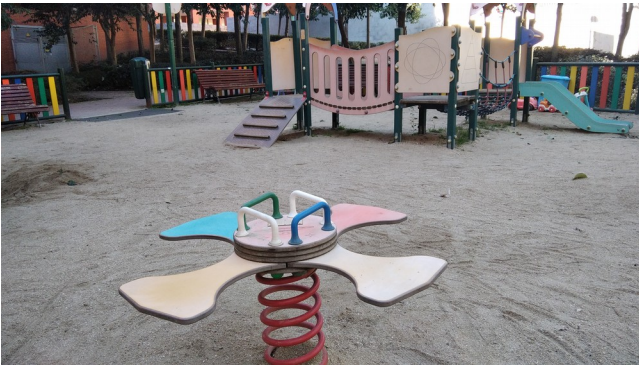
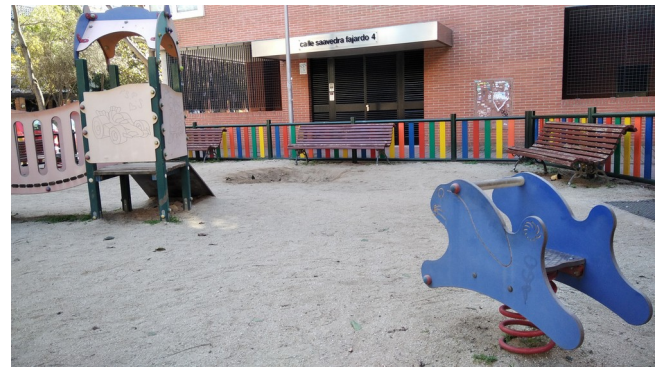
Área infantil 10144 calle Saavedra Fajardo, 4

Balancines, torre techada con pasarela, tobogán y multiacceso. Suelo arena. Vallado metálico de colores. Panel informativo.

Aceptable. Conservación y mantenimiento mejorable.

Limpieza aceptable (los equipos de “zonas verdes” estaban en la calle).

No accesibles para niños y niñas con necesidades especiales.

Agua no, Papeleras, sombra parcial y bancos sí, estos últimos degradados por la intemperie, necesitan mantenimiento o sustitución. Iluminación escasa. Contenedor con juguetes a iniciativa vecinal.

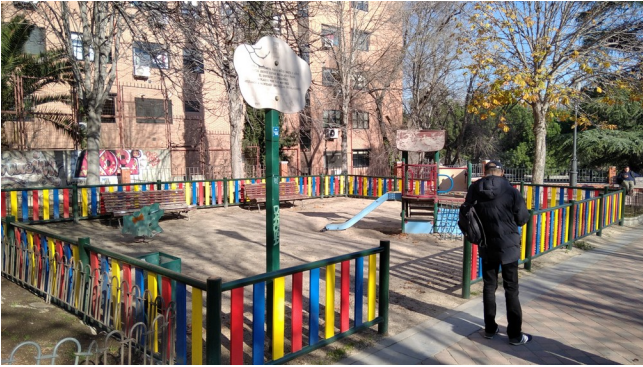
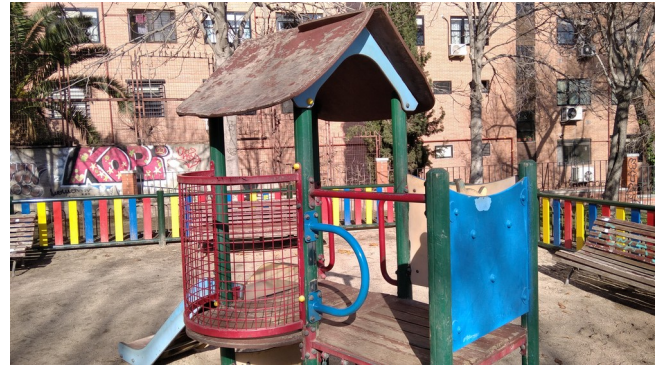
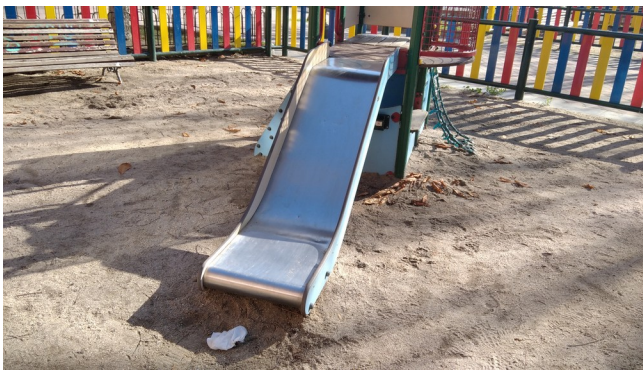
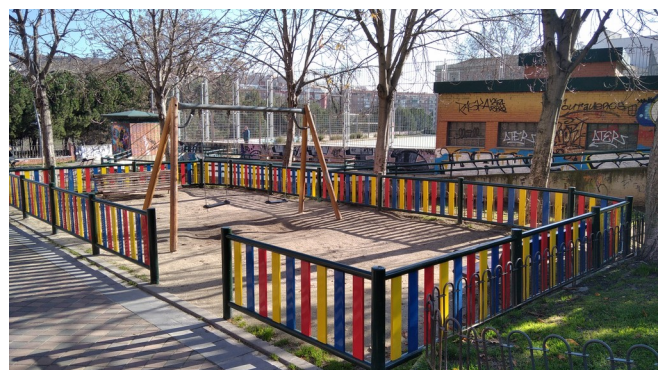
Área infantil 10109 calle Saavedra Fajardo, 30

Columpio doble, balancín, torre techada con multiacceso, suelo de tierra, panel informativo.

Material muy usado. Suelo irregular con hoyos y desniveles.

Limpieza deficiente.

No accesibles para niños y niñas con necesidades especiales.

Papeleras, sombra, bancos sí. Ni iluminación ni agua. Entorno poco amigable, pese a la localización privilegiada.

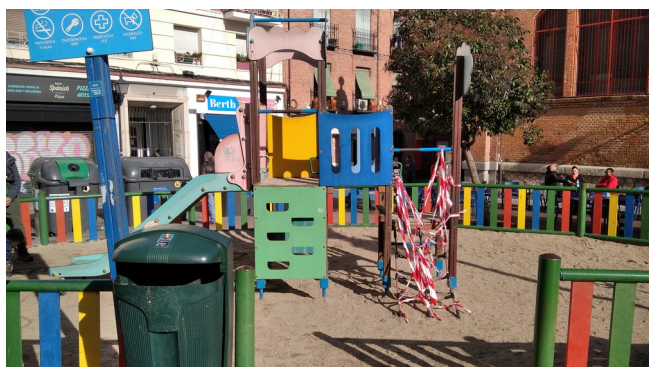
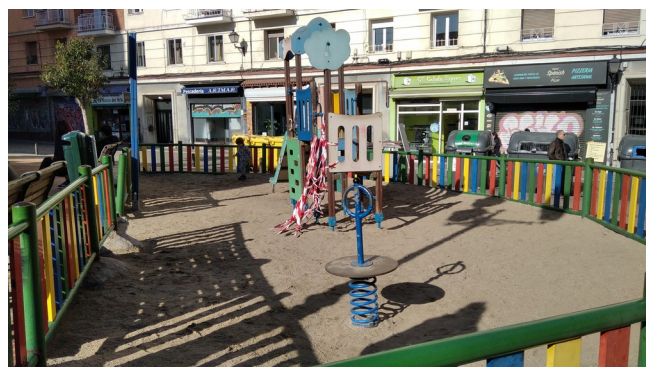
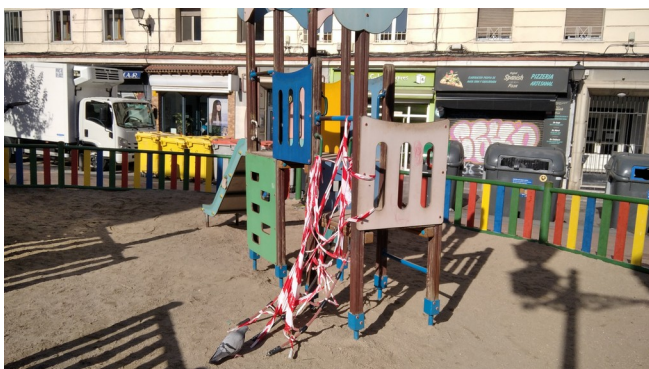
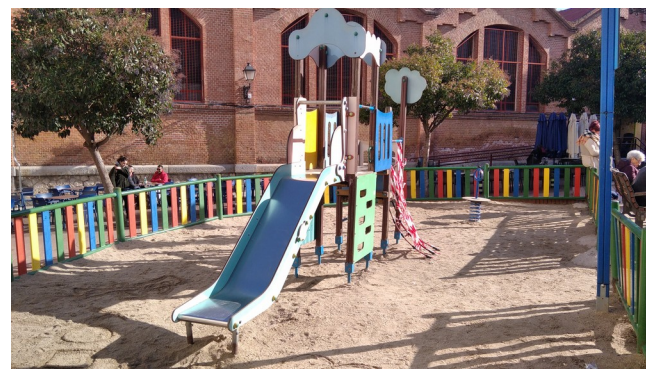
Área infantil 10122 Plaza Huarte de San Juan

Solo una torre multiacceso inservible. Suelo arena, valla perimetral metálica de colores. Panel informativo.

El único elemento está viejo e inutilizable, señalado con cinta roja y blanca desde hace meses.

Aceptable

No accesibles para niños y niñas con necesidades especiales.

Papeleras, las de la plaza, a rebosar. Agua y sombra no.

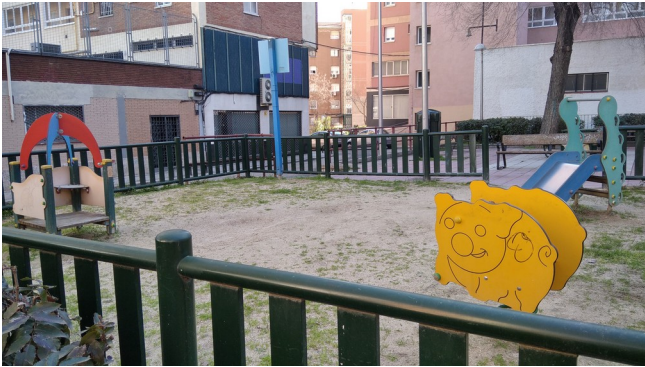
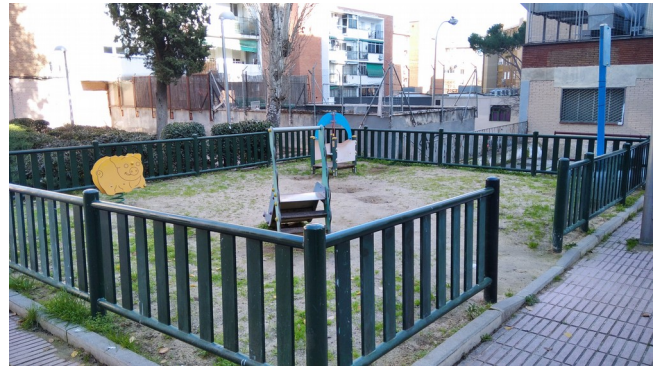
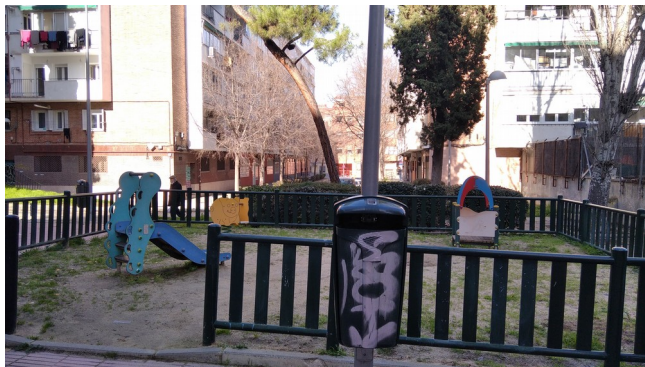
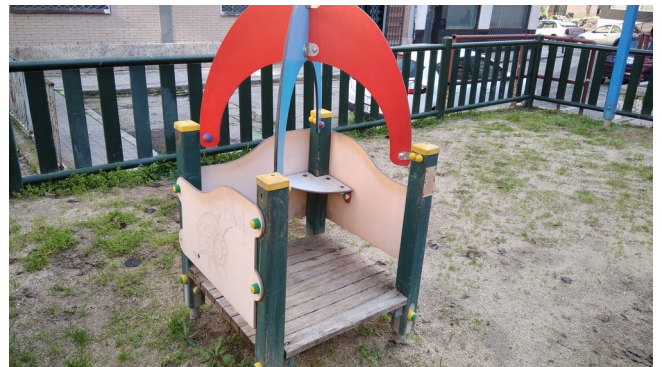
Área infantil 10138 calle Jaime Vera 50

Minitobogán, balancín y casita semitechada. Suelo de tierra. Perímetro metálico. Panel informativo.

Degradado. Aspecto gastado. Suelo con hoyos y desniveles.

Limpieza aceptable (recién limpiado por el equipo de Zonas Verdes)

No accesibles para niños y niñas con necesidades especiales.

Agua no. Papeleras, sombra y bancos sí. Iluminación, la de la plaza. Hay un profundo descuido y dejadez en esta plaza, hace años que ningún niño o niña ha jugado en esa arena, utilizada como pipican. Todo el entorno necesita más cuidado e interés.

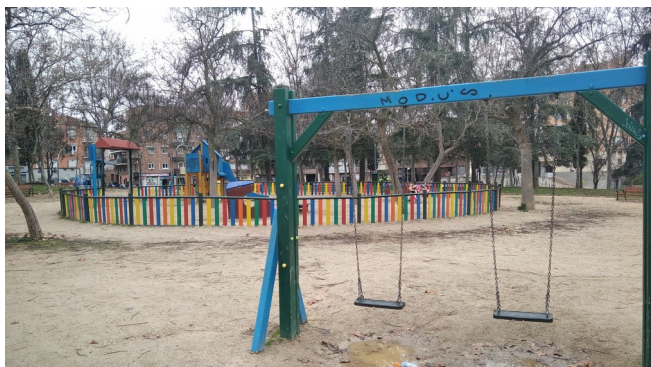
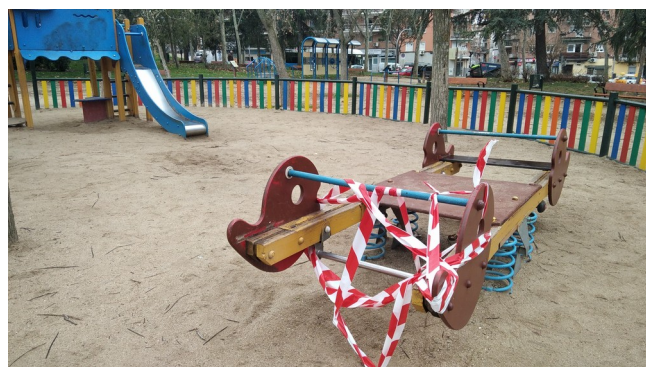
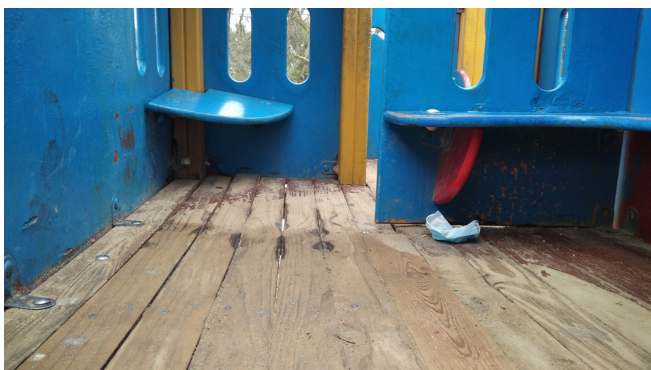
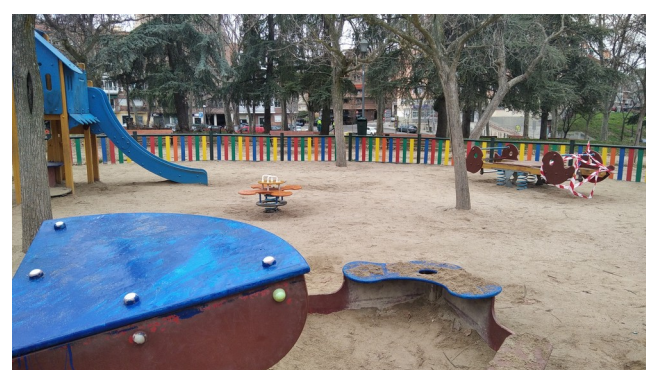
Área infantil 10080 Parque de Caramuel

Torre techada con acceso múltiple, balancín (averiado) columpios fuera del perímetro. Arenero y suelo de arena. Espacio amplio.

Desgastados por el uso. Mantenimiento inexistente.

Sucio. Papeles, alguna mascarilla.

No accesibles para niños y niñas con necesidades especiales.

Papeleras, agua, sombra, bancos sí. Espacio de uso intensivo por estar dentro del parque, por lo que necesita más cuidado y renovación.

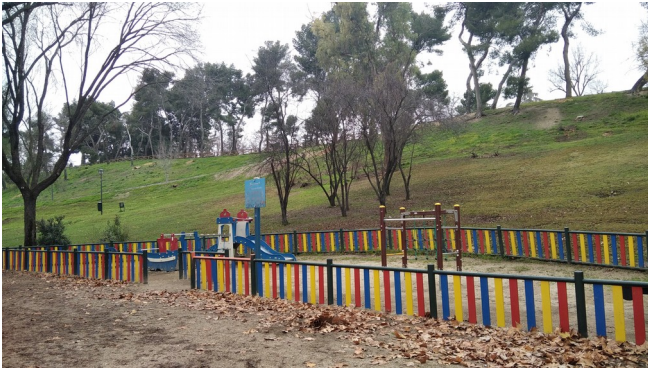
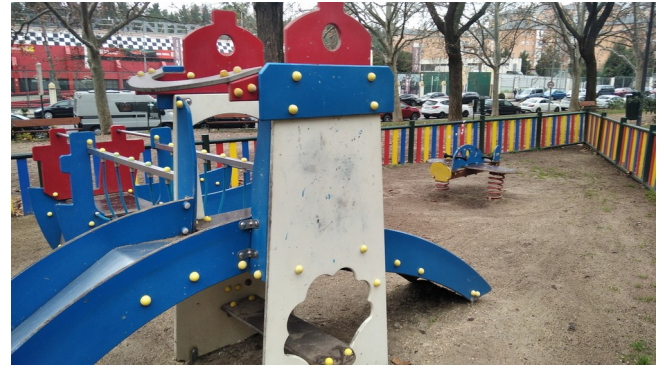
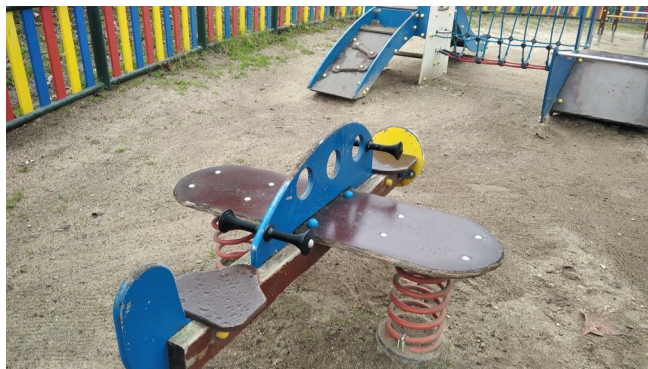
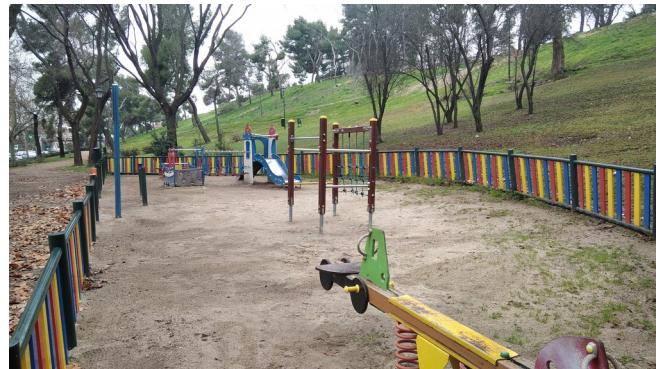
Área infantil 10080 Parque de Caramuel

Cuatro elementos con balancines, toboganes, cuerdas para escalar. Valla metálica de colores

Desgastados, deteriorados, sucios. Falta renovación.

Aceptable

No accesibles para niños y niñas con necesidades especiales.

Papeleras y bancos si, agua e iluminación no. El espacio es muy agradable debido al entorno vegetal, pero necesita cuidados y mejoras.

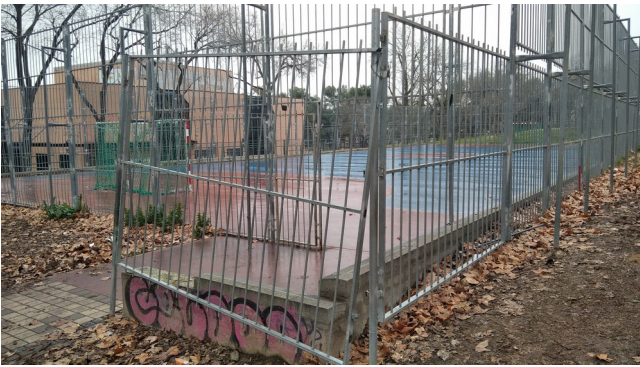
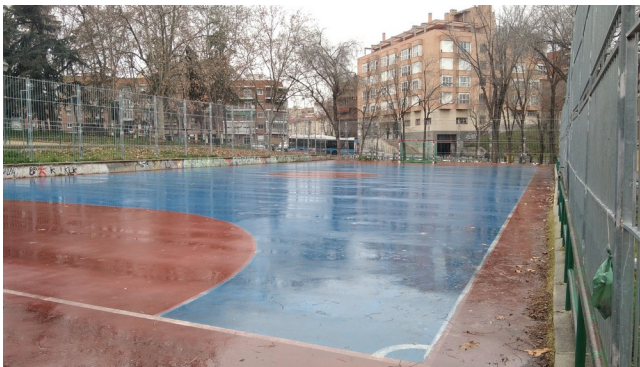
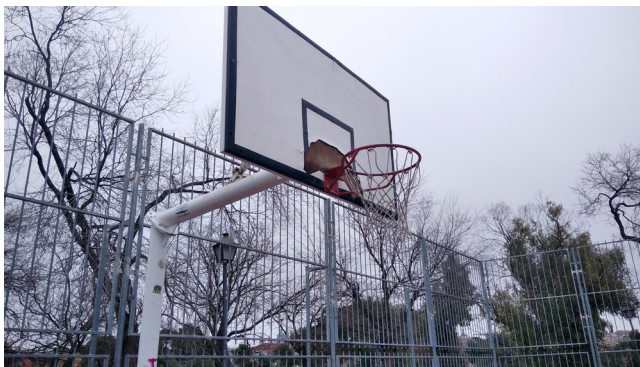
Zona Deportiva Parque de Caramuel

Tres espacios: Pista multiusos, pista fútbol sala y zona de patinaje.

Limpieza deficiente: hojas y papeles en el perímetro exterior e interior. Hierbas altas.

Muy deteriorado y peligroso. Grietas. Elementos inservibles (porterías y canastas). Ni agua ni bancos ni sombra ni papeleras. Faltan tramos de valla y los existentes están muy deteriorados. Caminos de acceso de tierra embarrados y hierbas altas. Necesita una reforma urgente debido al nivel de abandono y peligrosidad.

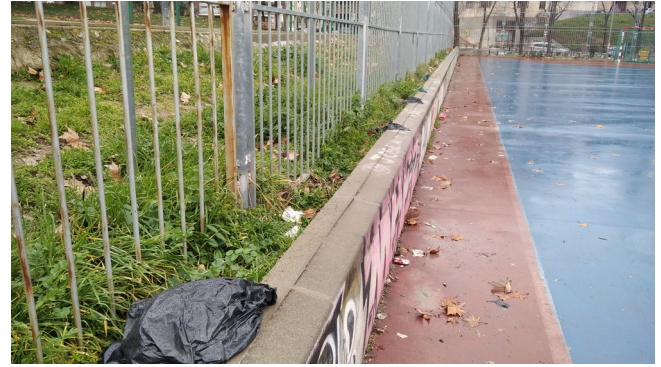
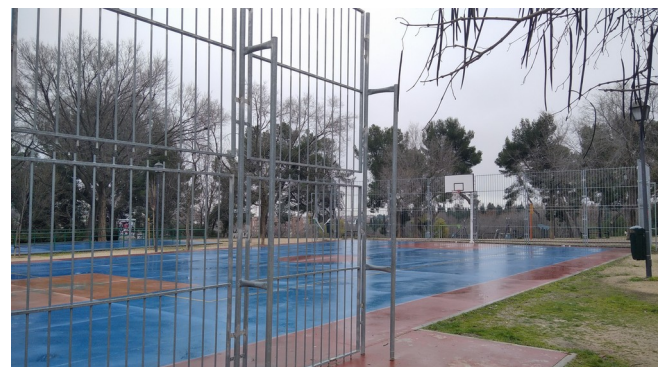
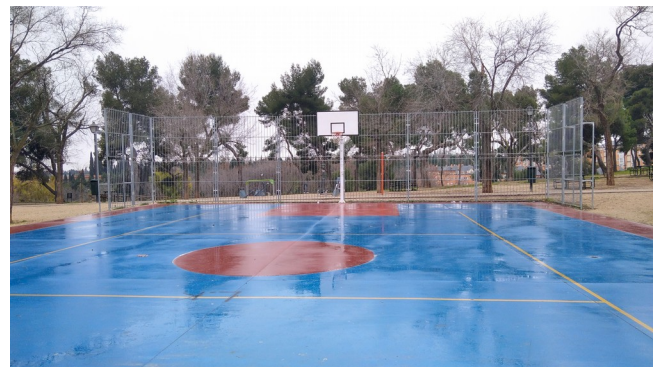
Pista multiusos aceptable. Canastas con red. Uno de los tableros está dañado. Necesitan ser pintadas las líneas de banda, tiro libre y triples. La pista de patinaje y la de fútbol sala están en unas condiciones aceptables. Aunque hay un tramo de valla metálica desprendido.

Hay una fuente cercana, pero carece de papeleras, zonas de descanso y sombra. Uso intensivo por el barrio, al ser las únicas en condiciones, por lo que necesitarían de cuidado y mantenimiento más frecuentes.

Aquí el panorama es **desolador**. Contamos con una pista de baloncesto y otra de fútbol sala en **Parque de Caramuel**. Ambas fueron remodeladas recientemente pero ya muestran signos de desgaste, daños y roturas debido a su uso intensivo. Falta iluminación, papeleras, zonas de descanso, sombra y mantenimiento.

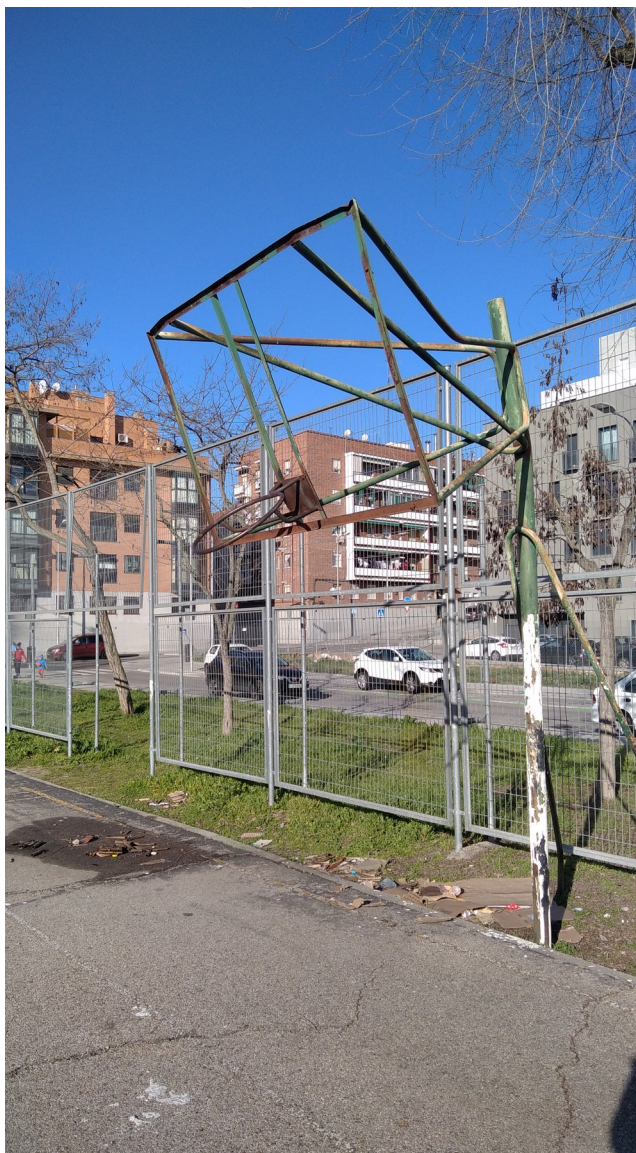
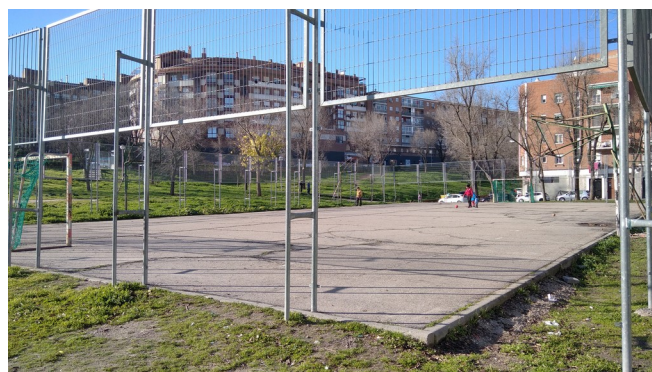
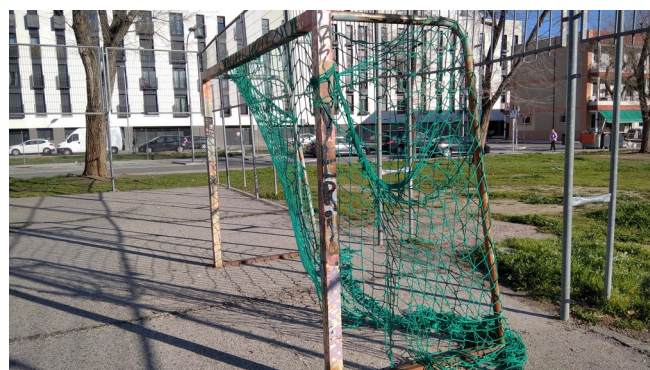
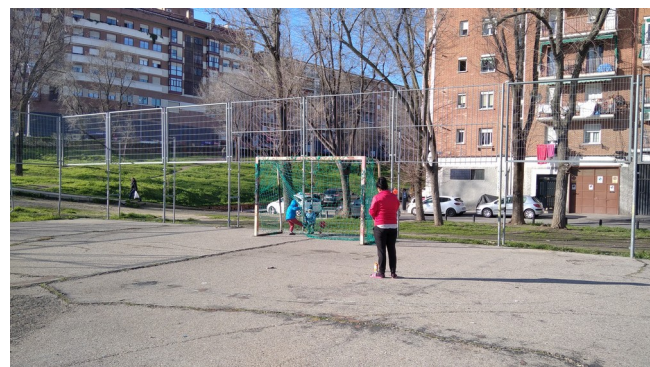
Zona Deportiva calle San Benigno

Suelo de cemento. Valla perimetral metálica. Fútbol sala y baloncesto

El 11 de mayo de 2022, a propuesta de la AVPA!, **se aprobó por unanimidad** de todos los partidos en el **Pleno de Distrito Latina**, la "rehabilitación y mejora de la instalación deportiva de San Benigno". Casi un año después seguimos sin saber cuándo comenzarán las obras.

Las dos "pistas polideportivas" muestran un estado **lamentable desde hace décadas**. **Los elementos, porterías y canastas están destrozadas y suponen un peligro para cualquier persona**. Los espacios tienen grietas en el suelo, vallas rotas, suciedad, pintadas, excrementos de animales, sin iluminación, zonas de descanso o sombra. Estos "espacios deportivos" necesitan una renovación y mejora urgentes debido a su peligrosidad.

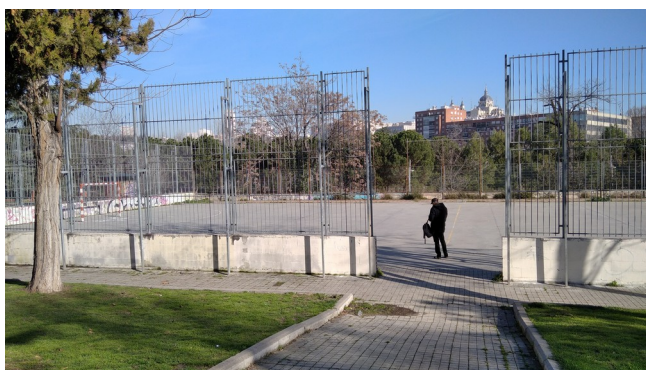
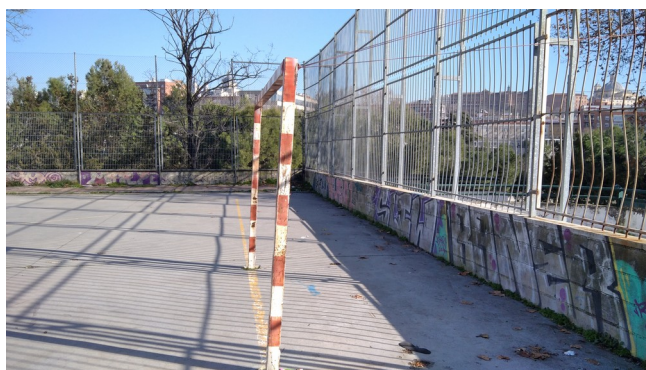
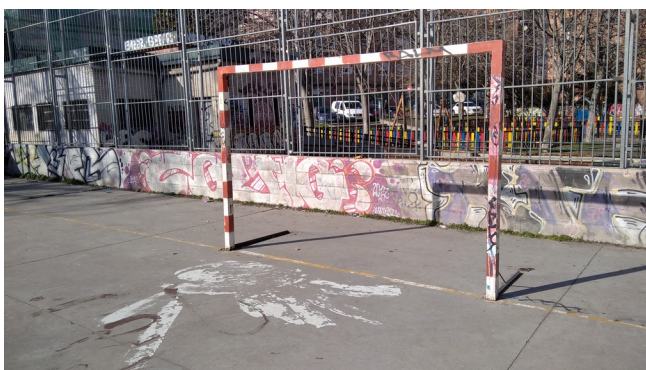
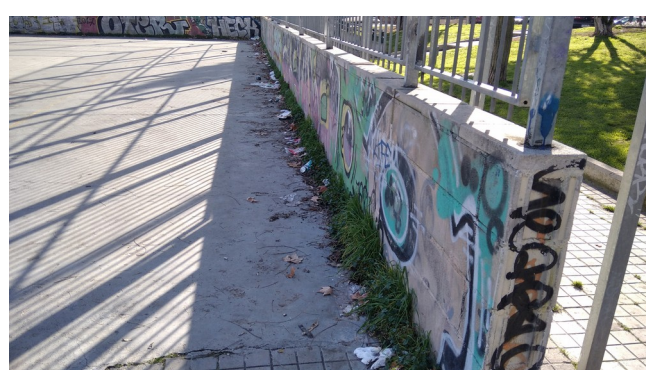
Zona Deportiva calle Saavedra Fajardo, 32

Pista de cemento de fútbol sala.

Pavimento sucio y con grietas en algunas zonas. Porterías sin red, sin soportes y cogidas con cuerdas a la valla. Las líneas de delimitación despintadas.

Valla perimetral metálica antigua y deteriorada.

Sin papeleras, ni sombra, ni zona de descanso.

El espacio es bastante utilizado, en una zona muy atractiva, pero la limpieza y el mantenimiento son inexistentes a la vista de su estado. La iluminación está instalada pero no sabemos si funciona, seguramente no.

Las otras dos instalaciones, supuestamente deportivas, que en realidad son **dos superficies de hormigón**, con unos hierros vencidos y peligrosos en forma de portería de fútbol sala, están situadas en **Calle Saavedra Fajardo 31 y Calle San Benigno**.
